## Tests sur PMTs 1 pouce (XP3102)

Video conference – Orsay – April 13, 2010

IPNO detector dept.

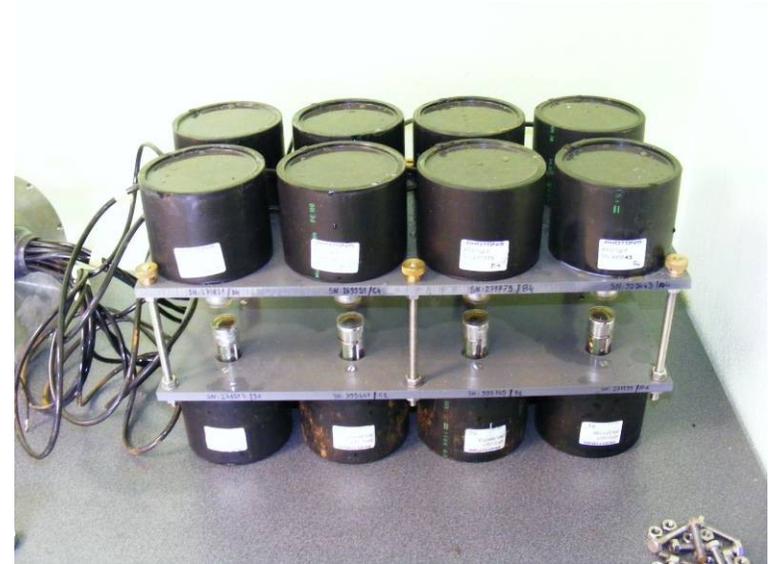
- 15 photomultiplicateurs XP3102 dans l'enceinte BNL
- 1 PMT supprimé car fuite
- Pas de carte électronique
- Pression entre 7 et 11 bars

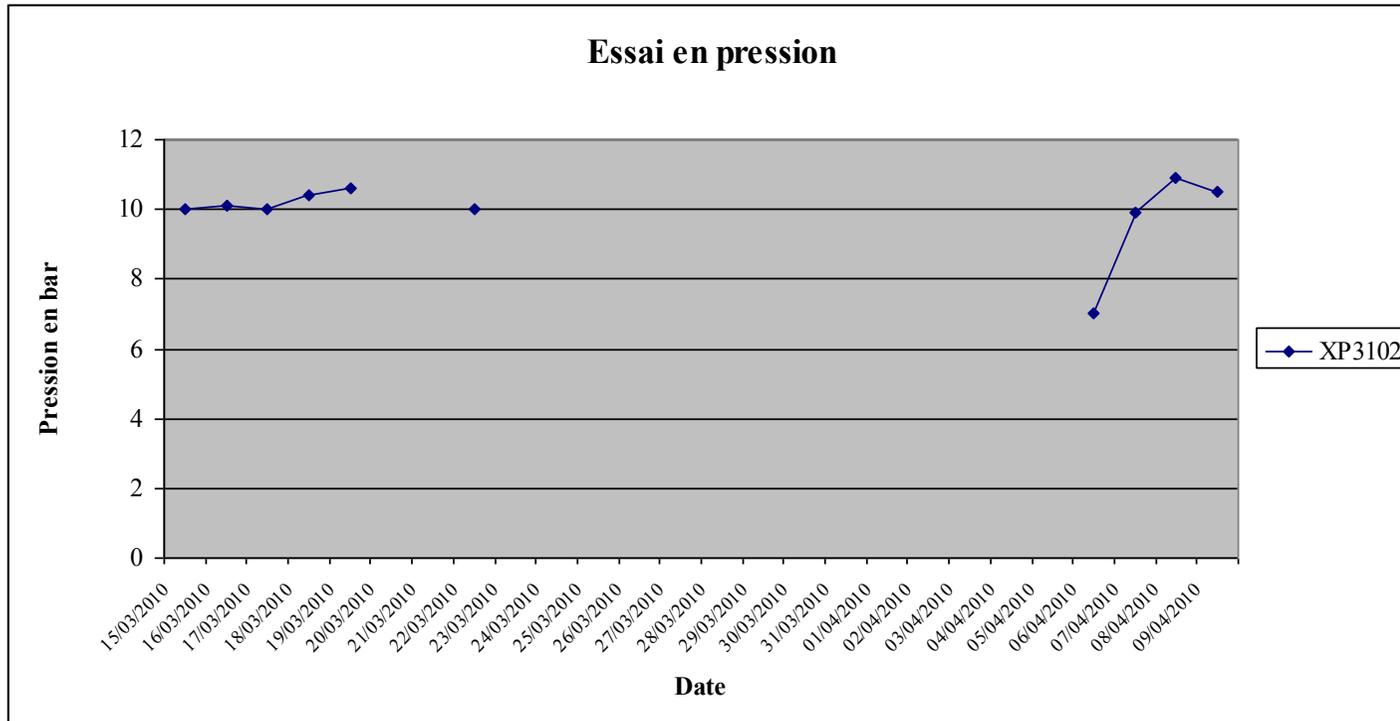
- Durée du test = 25 jours

- Pas de fuite, suite encourageante

- La configuration actuelle du boîtier cylindrique est étanche
- S'il y a une fuite, l'eau rentre par le câble coaxial de façon longitudinal entre le polyuréthane et la tresse métallique (blindé)
- Il faut immobiliser le câble coaxial en sortie du potting

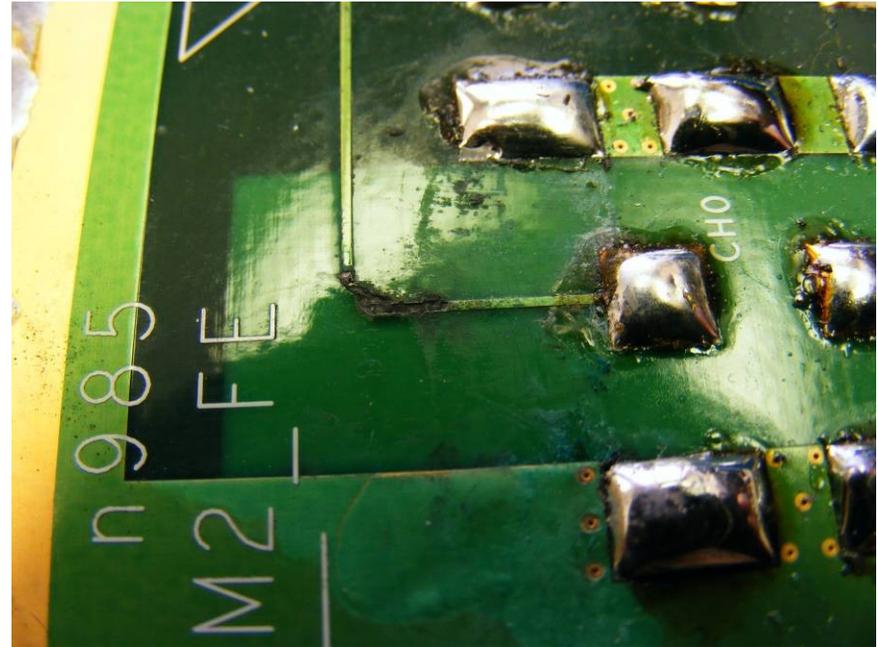
- Réparer carte électronique
- Arrêt des tests sous pression
- Ressouder les 16 voies PMTs
- Tests hors de l'eau sous drap noir

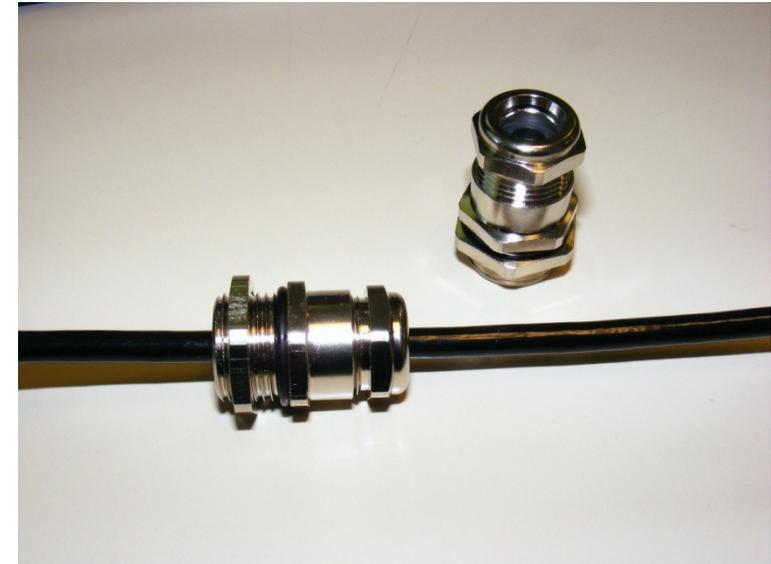
- Les embases sont en cours de fabrication et sans vernis épargne
- Fixation mécanique du câble HT par presse-étoupe
- Développer des outillages spécifiques afin d'améliorer l'ergonomie et la manutention des tubes
- Mesure du gain, P/V et taux de comptage en boîte noire avec embase de test, avant potting
